# LA CERTOSA DI PAVIA

Uni-A.T.E.NeO

2011

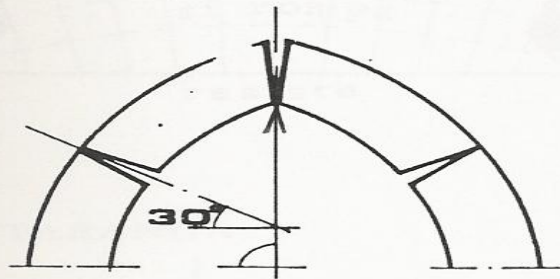
Fig.11 Portale primitivo costituito da due lastre.

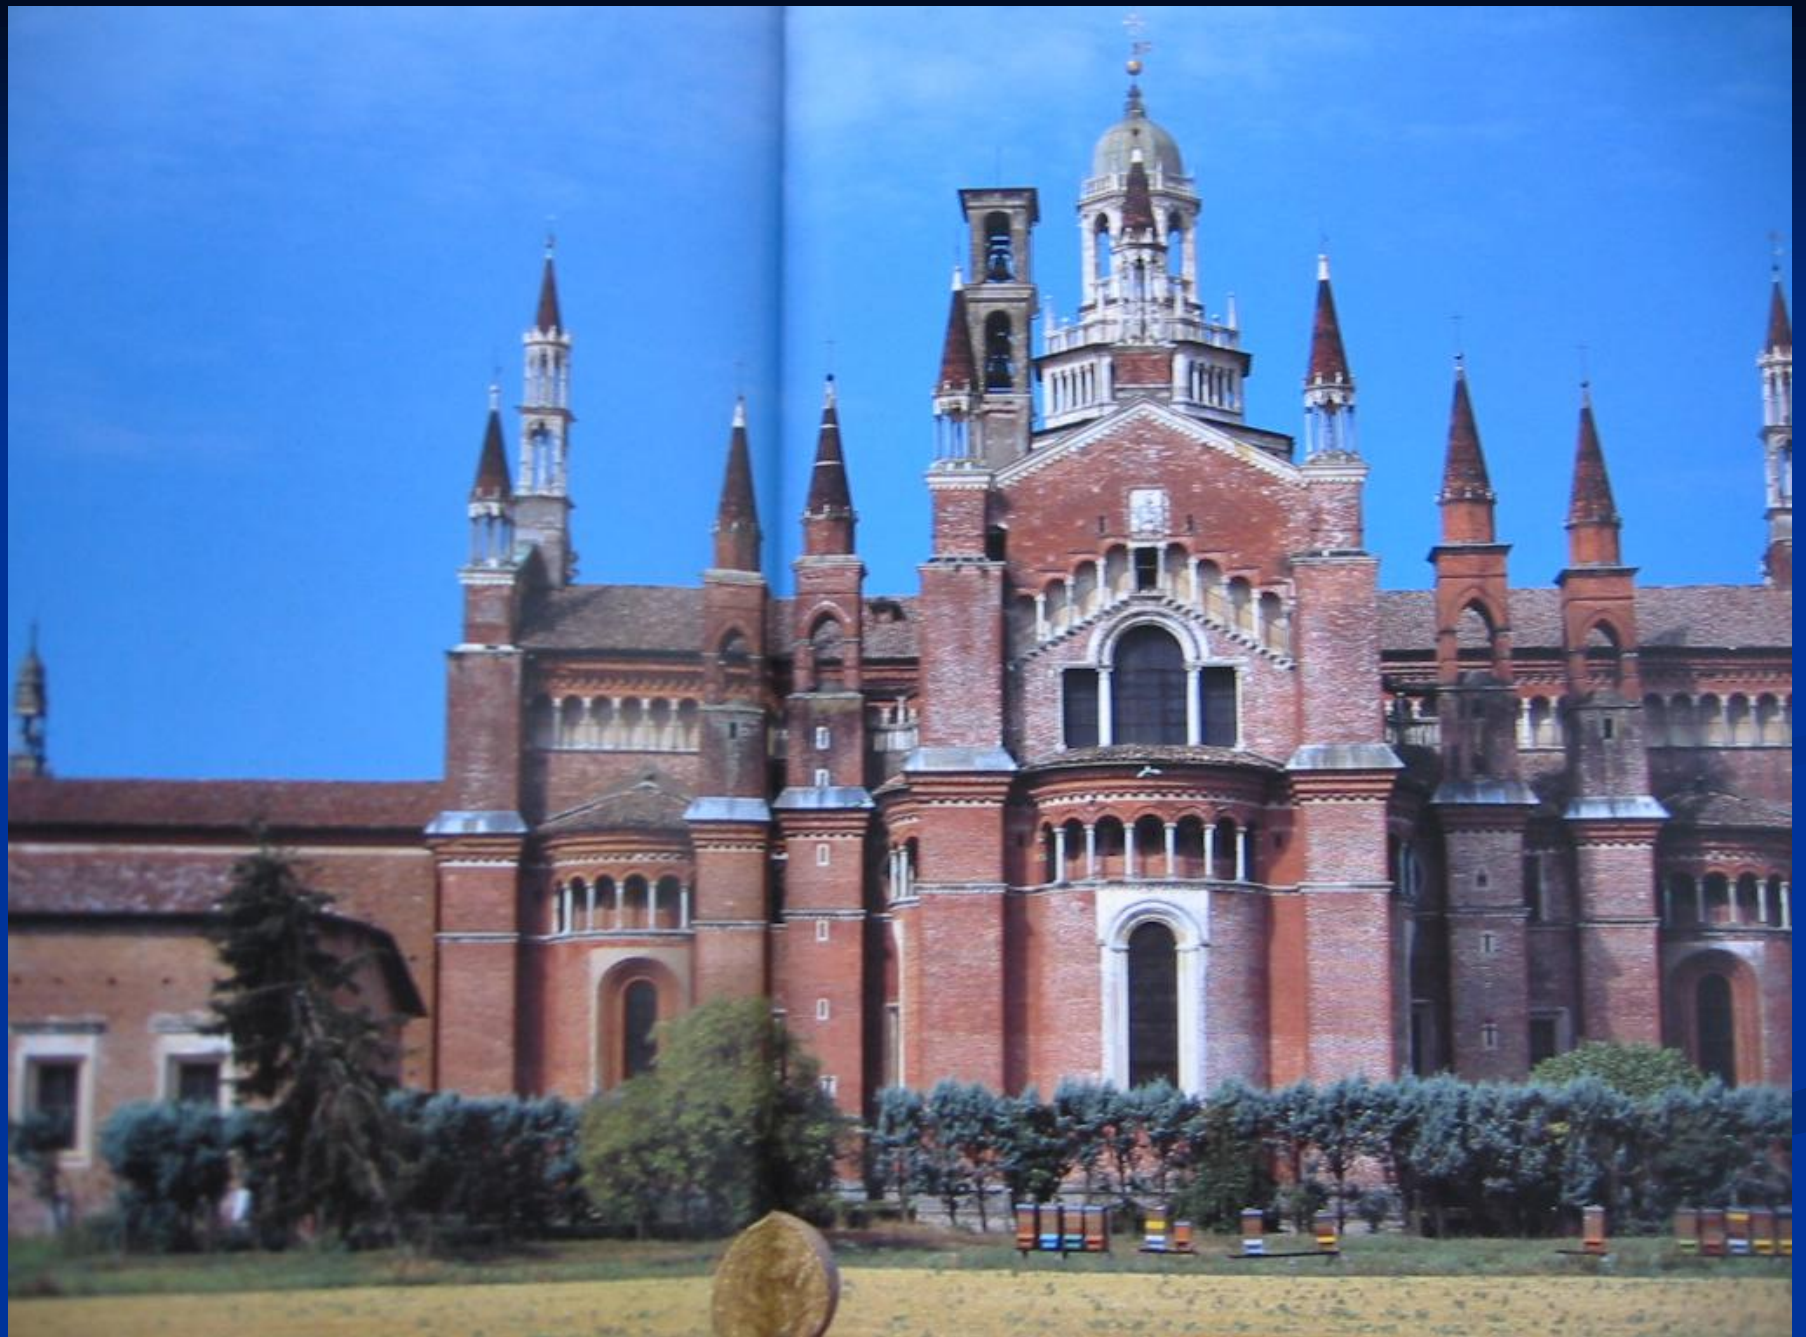
Fig.14 Funzionamento della piattabanda.
